SABRINA SALVADORI*

SCELTE E ORIENTAMENTI PER LA CONSERVAZIONE DELLA CHIESA DELL'ASSUNZIONE DELLA BEATA VERGINE MARIA IN MEDOLE (MN)

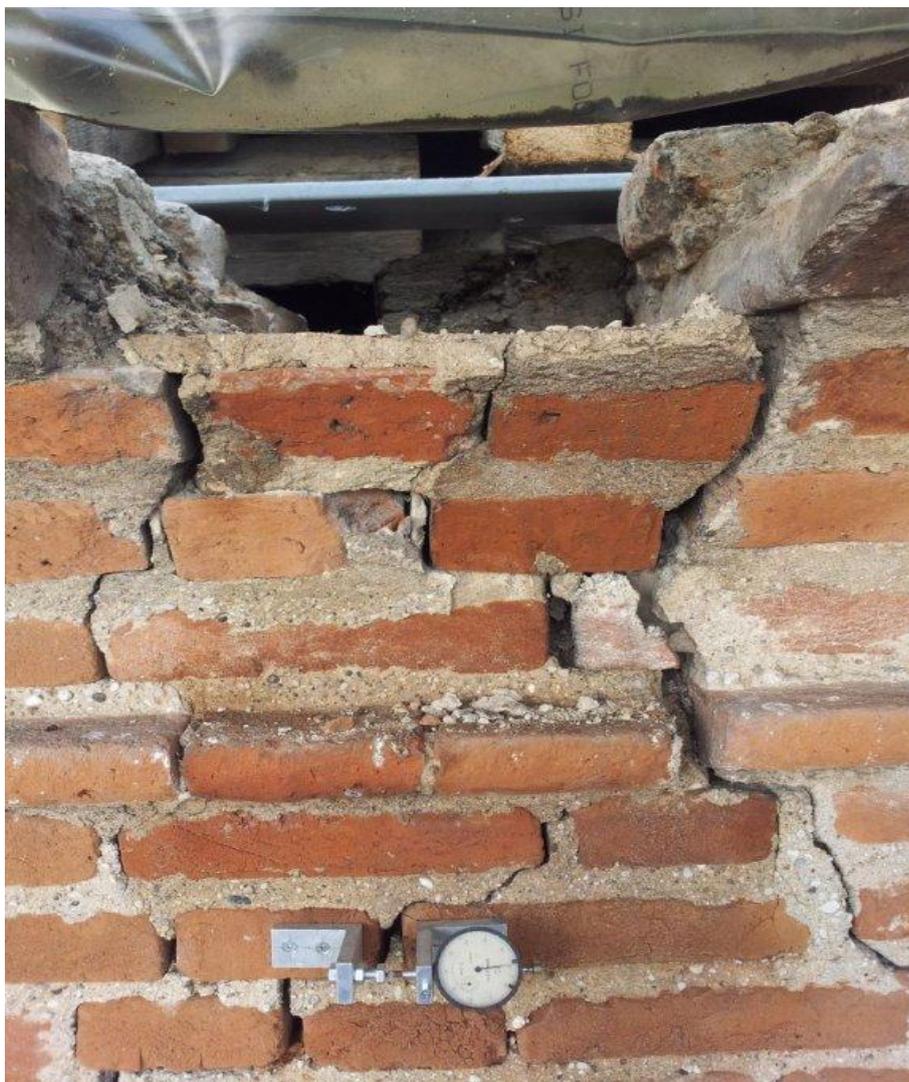
Fig. 1 – Cortina muraria lato est. Fessurimetro in corrispondenza dell'appoggio della capriata di copertura.

Nello specifico, si suppone che una rotazione della controfacciata, verso l'esterno dell'edificio, abbia generato lesioni sulle cortine murarie longitudinali all'opera. Si è scoperto un appoggio in falso di tutte le capriate lignee della copertura sui finestrone sottostanti, testimoniato dalla presenza di archi di scarico sopra le aperture presenti nella parte alta della navata centrale.

L'intervento prevede la collocazione di reticolari metalliche in corrispondenza delle zone d'appoggio, collegate da funi metalliche incrociate che fungono da controventi e che possano creare un irrigidimento generale di piano. Sui paramenti murari laterali viene installato in sommità, un cordolo metallico collegato con la restante struttura in modo tale da impedire movimenti slegati delle singole capriate. Movimenti individuati nella fase di diagnosi. Tale intervento migliora la staticità di una struttura concepita inadatta a sopportare determinate sollecitazioni, e inoltre permette un controllo preciso della situazione esistente poiché sono stati previsti una passerella e presidi di sicurezza su tali strutture metalliche, che possono permettere agli operatori un'ispezione continua nel tempo e la possibilità di intervenire in sicurezza sul bene, senza gravare su di esso lesionandolo.

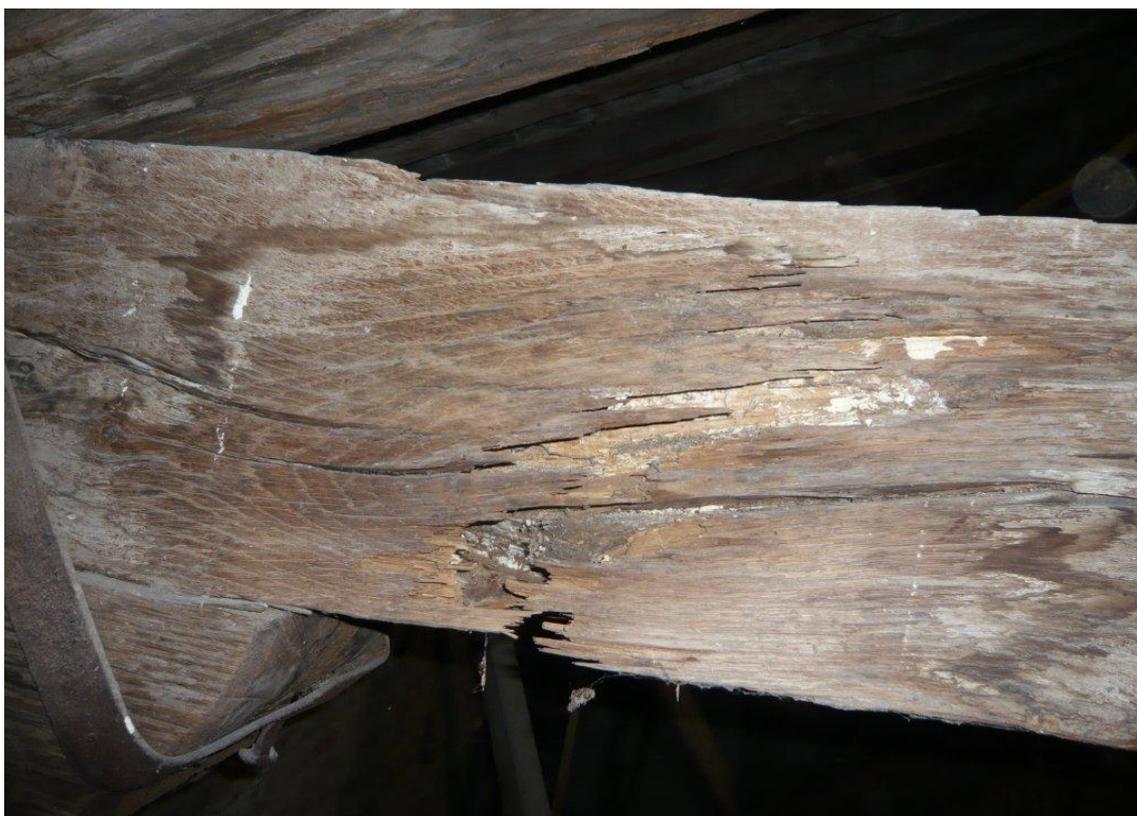
Fig. 2 – Catena capriata n. 6. Ben visibile il degrado dovuto a marcescenze e tarli in prossimità dell'appoggio lato est.

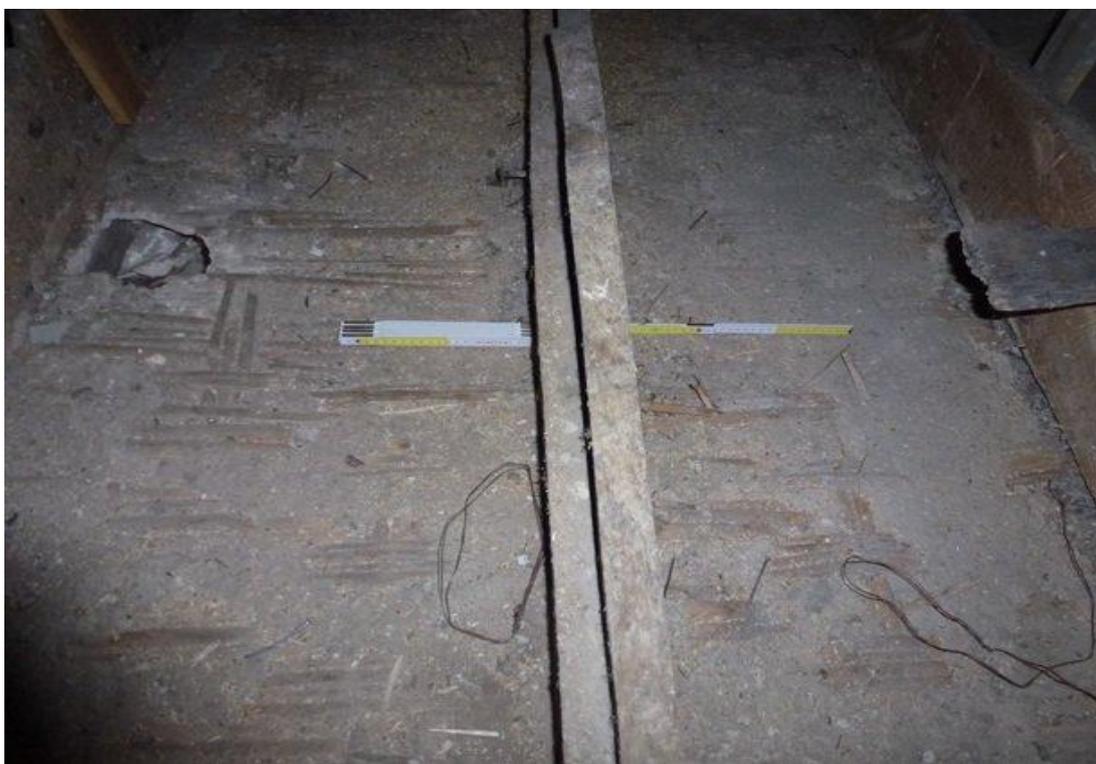
Fig. 3 – Particolare centinatura sulla navata centrale. Ben visibile distacco dell'incannucciato dalla struttura.

Mediante metodologie innovative si sta operando anche per risanare puntualmente il distacco del canniccio dalle centine lignee della navata centrale rilevato in fase di analisi. Si sono testati materiali diversi, sollecitati da sforzi concentrati in grado di riprodurre sollecitazioni anomale; la combinazione di materiali dai risultati migliori viene applicata in situ. L'intervento è previsto per marzo 2013 e prevede l'uso di reti naturali immerse in un sottile strato di calcilite e lame metalliche rinforzate e rigidamente collegate alle centine in grado di resistere ad eventuali anomale sollecitazioni.

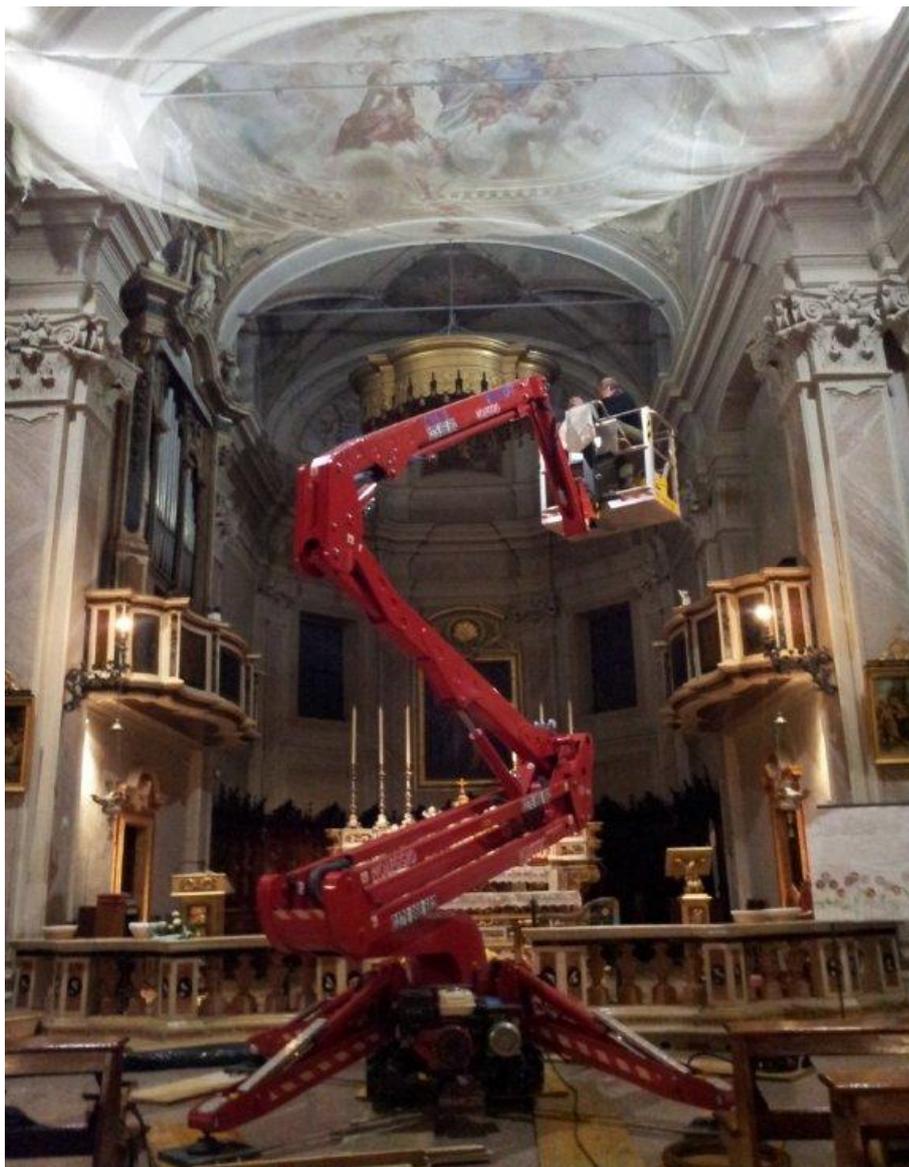
Fig. 4 – Navata centrale. Verifiche quadro fessurativo della volta in canniccio.

Numerose lesioni sono presenti all'intradosso della volta della navata centrale costituita da struttura incannucciata legata a centine lignee estradossate alla volta. Tale situazione strutturale è senza dubbio prioritaria rispetto alle precedenti descritte, ed attualmente (anni 2012/2013) sono in corso interventi mirati proprio alla copertura della navata centrale dell'opera. La gravità dei risultati accertati ha permesso

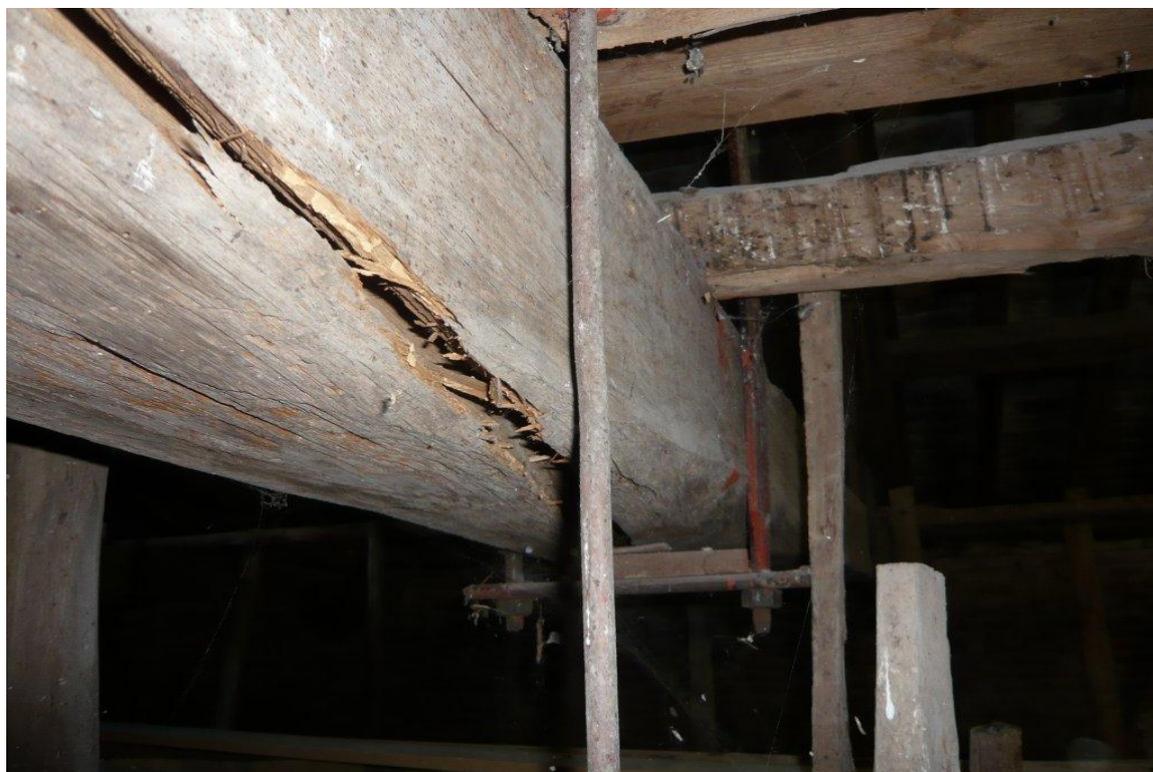
Fig. 5 – Lesione di una capriata dopo il sisma del 2012

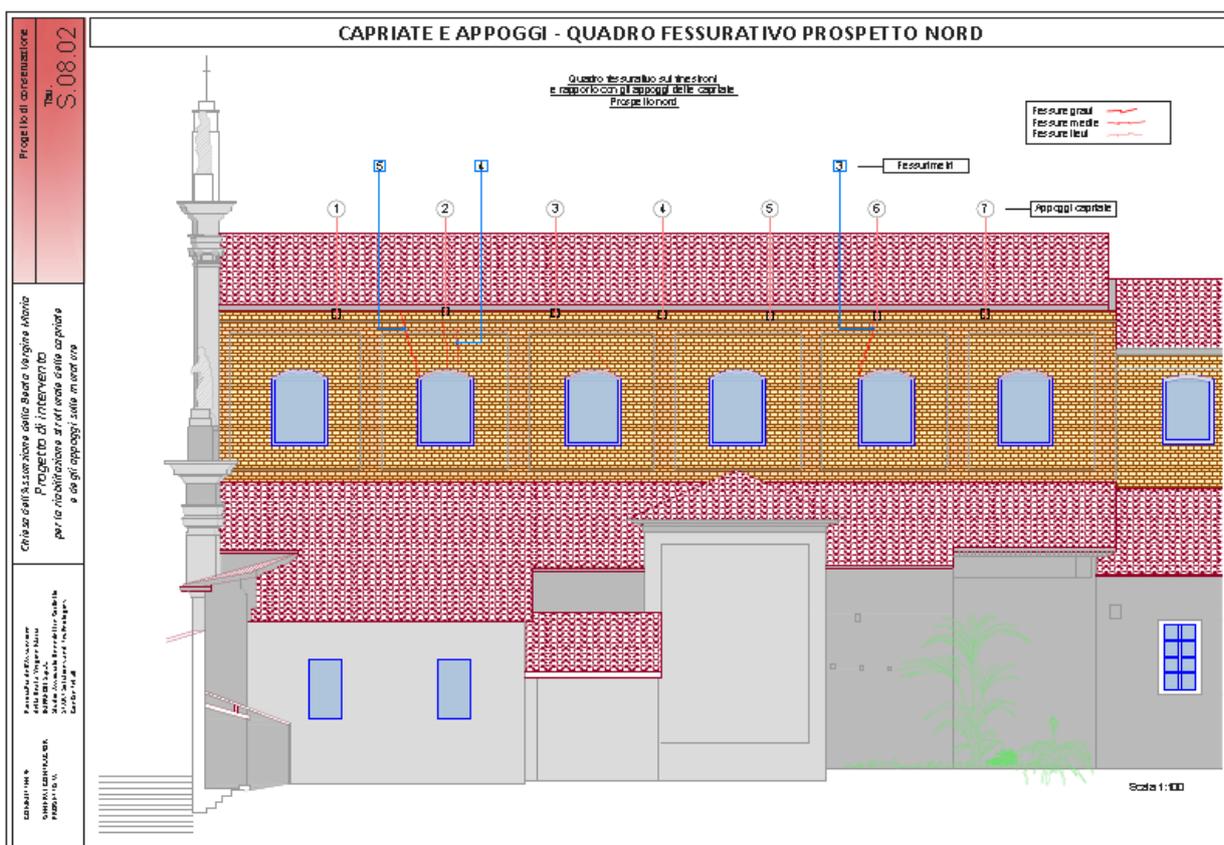
Fig. 6 – Prospetto nord con indicazione della posizione delle 7 capriate lignee e dei fessurimetri.

Per accertare l'eventuale avanzamento del quadro fessurativo del manufatto a seguito dei suoi accrescimenti nelle differenti fasi storiche, oltre che di soluzioni operative non adeguate nella struttura di copertura, attualmente è in atto il monitoraggio continuo con strumentazione digitale, che consente letture a intervalli temporali costanti mediante comparatori centesimali meccanici di zone ritenute di particolare interesse.
